# UNDERHÅLLS- OCH ÅTGÄRDSPROGRAM

STOCKHOLMS LÄNS MUSEUM 2011 – DNR 2011:066

## Mattsgården, Singö hembygdsförening

Mattsgården, Singö hembygdsförening  
Singö socken  
Norrälje kommun  
Uppland  
2011

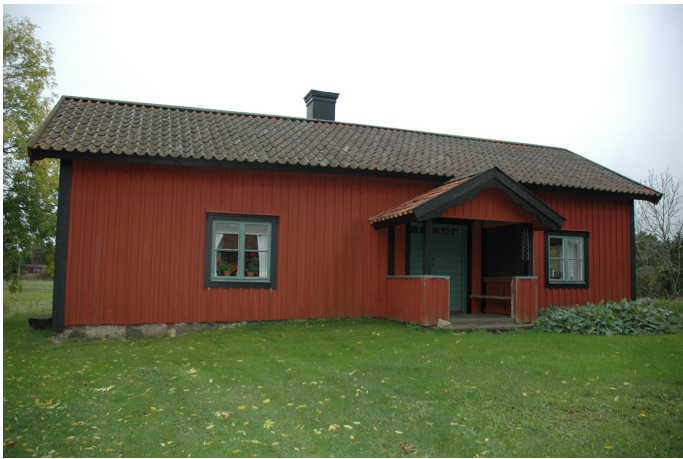
| 1 | <p><b>MANGÅRDSBYGGNADEN</b></p> <p>Mangårdsbyggnaden inhyser en mindre museiutställning med bygdens och föreningens historia. Byggnaden är uppförd på sent 1700- tidigt 1800-tal.</p> | |

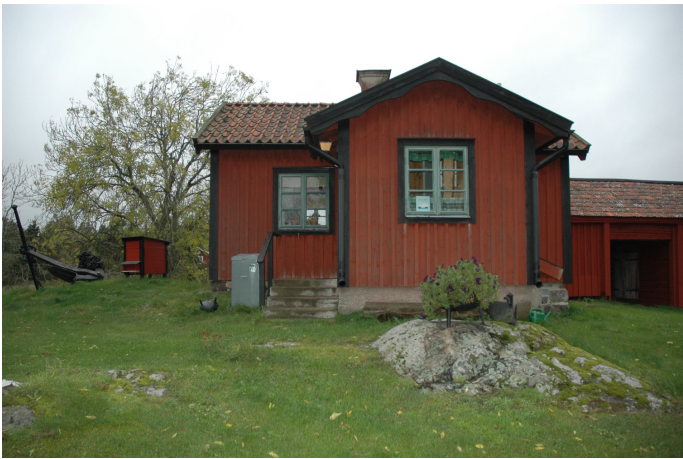
| 2 | <p><b>BRYGGSTUGAN</b></p> <p>Den lilla bryggstugan har nyare inredning. Den är uppförd på sent 1700- tidigt 1800-tal.</p> | |

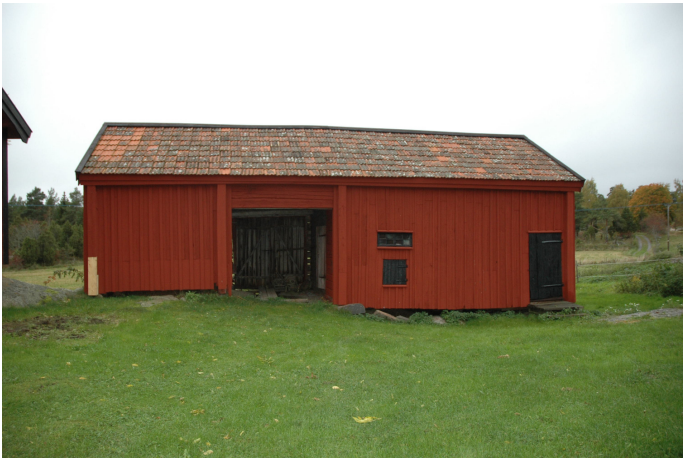
| 3 | <p><b>STALLET</b></p> <p>Stallet är bevarat i gammalt utseende med inredning kvar. Det är uppfört på sent 1700- tidigt 1800-tal.</p> | |

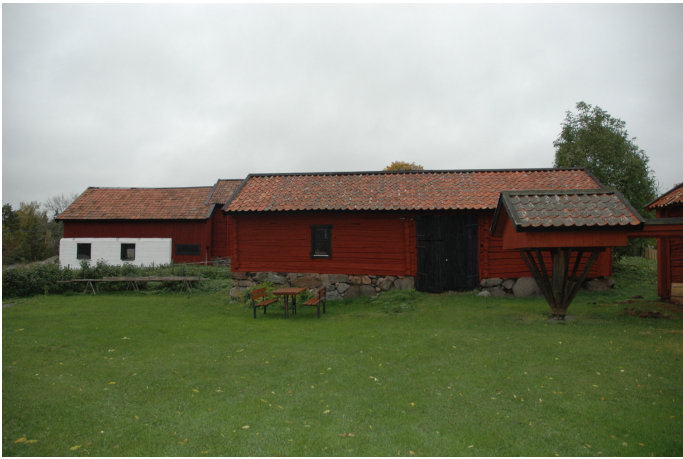
| 4 | <b>LADUGÅRDEN</b><br>Ladugården har inredningen kvar. Den är uppförd på sent 1700- tidigt 1800-tal. | |

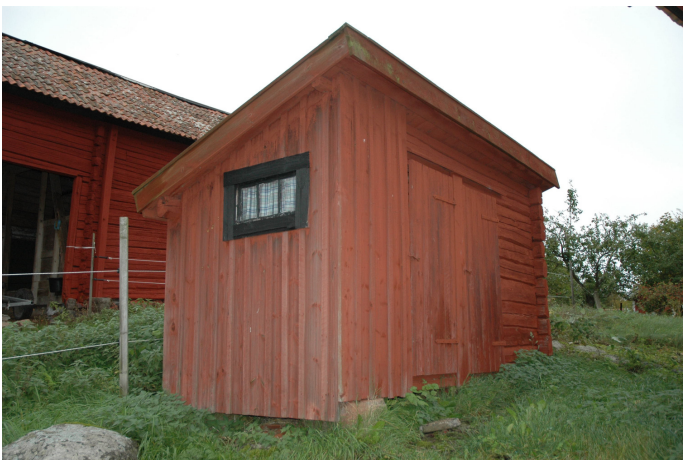
| 5 | <b>SVINHUSET/UTEDASSET</b><br>Denna lilla byggnad återfinns bakom ladugården och innehåller en liten bod och ett dass. | |

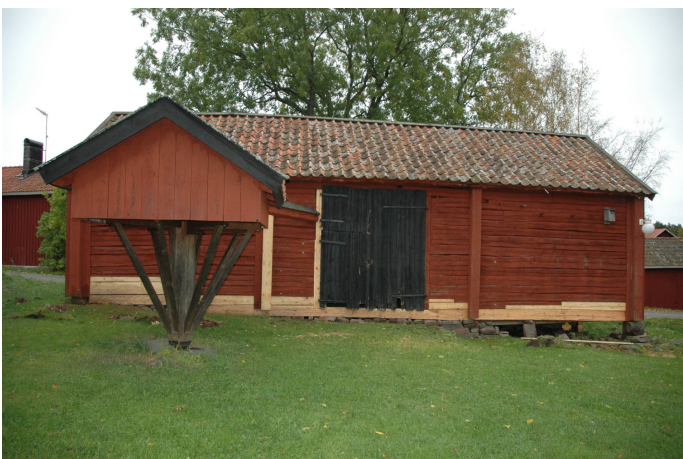
| 6 | <b>TRÖSKLOGEN</b><br>Trösklogen har kopplat till sig en tröskvandring. Byggnaden är uppförd på sent 1700- tidigt 1800-tal. | |

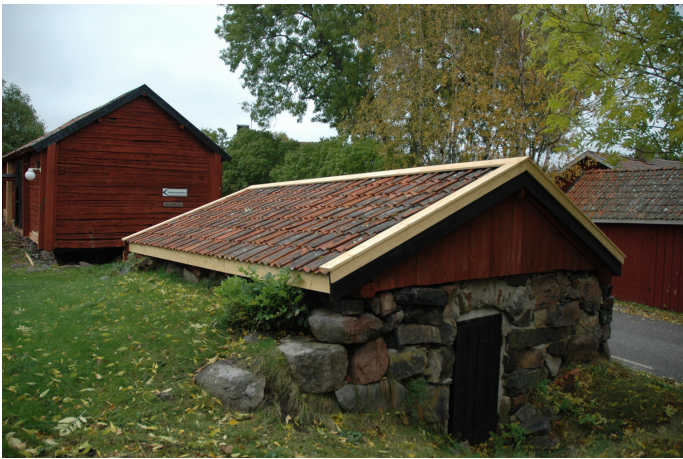
| 7 | <p>JORDKÄLLAREN</p> <p>Jordkällaren är av traditionell form och uppförd på sent 1700- tidigt 1800-tal.</p> | |

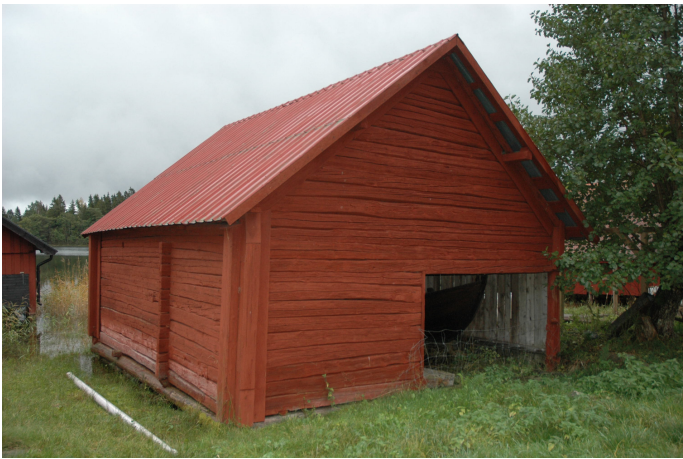
| 8 | <p>SJÖBODEN</p> <p>Sjöboden återfinns vid Backbyfjärden några hundra meter norrut från Mattsgårdens tun.</p> | |
